## 島 清 掃

SHIMA CLEANING COMPANY

## 島内構図

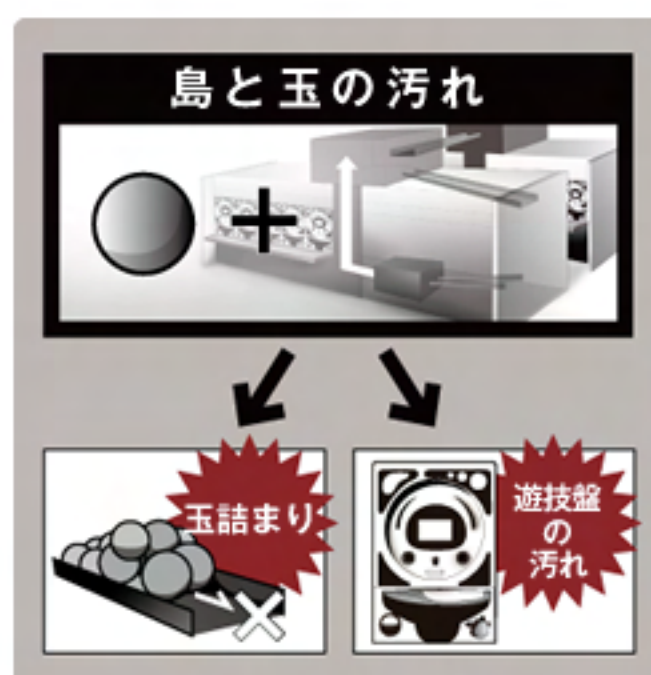
普段はあまり目につかない島内部のレールやタンクは予想以上に汚れている場合があります。この汚れを放っておくと、玉の汚れ、遊技盤の汚れはもちろんのこと、島内部における玉詰まりなど島全体に悪影響をきたす恐れがありますので、定期的な島清掃およびメンテナンスをお勧め致します。

#### ① 島内レール（補給）

玉は島内部の熱、湿気の影響を受けやすく、気づかないうちに汚れている場合がよくあります。島内レールが汚れているとパチンコ機への補給に支障をきたす恐れがあります。

#### ② 島内レール（アウト）

通称“ドブ”とも呼ばれる箇所で、汚れ以外にも小さなゴミ等の異物でも玉が詰まります。ジェットカウンターの玉流れにも影響しますので定期的な清掃をお勧めします。

#### ③ 島間のレール

島と島をつないでいるレールです。仕様にもよりますが、清掃するにはレールの脱着が必要な場合がありますのでプロによる清掃をお勧めします。

#### ④ 上部タンク

構造が特殊で、島間のレールを外し、タンク内部を分解してからの清掃となります。島間のレールと一緒に清掃する事をお勧めします。

#### ⑤ 下部タンク

清掃するには一度玉を抜く必要があり、内部を分解してからの清掃となります。

#### ⑥ リフト

アウト玉を磨きながら上部タンクまで送る機械です。高速でベルトが回転しているため、ホコリなどを巻き上げやすく、島内部の汚れにつながりますので定期的な清掃をお勧めします。清掃の際は島から出して行います。（各メーカー異なります。）
